東日本大震災による 農地と農業インフラの被災状況

●渡邊 博

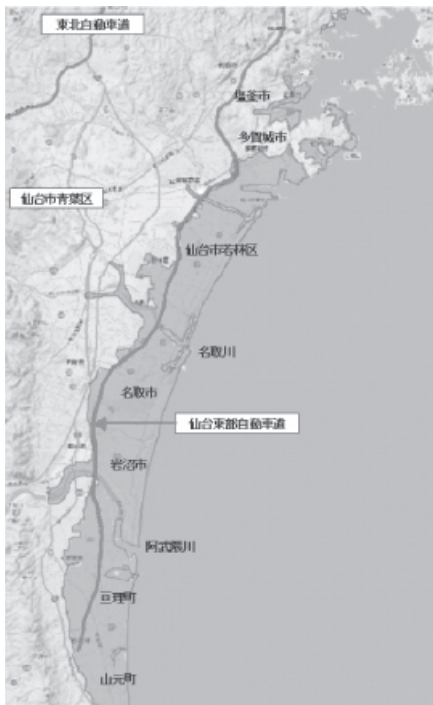
津波による浸水範囲については、国土地理院が航空写真や衛星写真から判読し、全体で561km²(山の手線内の面積63km²の約9倍)が津波により浸水したと報告している(①)。農地の浸水については、農林水産省によると被害面積は太平洋岸の6県(青森県、岩手県、宮城県、福島県、茨城県、千葉県)のみで約2万4000haと推定され、今後調査が進むことで、被害規模が積み増しされる可能性がある。

① 浸水区域(国土地理院資料より作成)

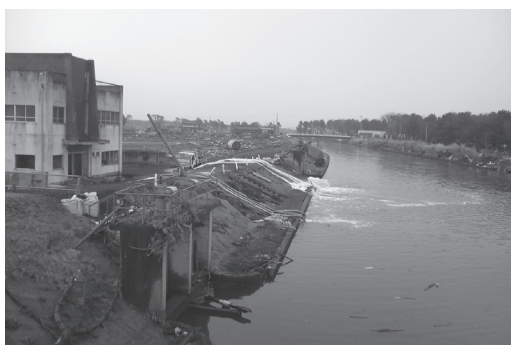
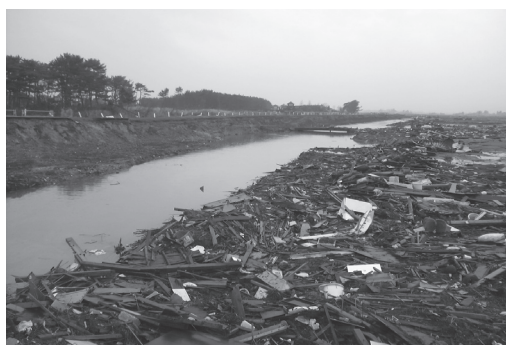
仙台平野では津波によって排水機場がほぼ壊滅した。機场上屋やその周辺の水路、樋門などの構造物の損壊も目立つが、構造物やポンプ本

③ 藤曾根排水機場(宮城県岩沼市)。左:仮設ポンプによる排水、右:排水路に集積した瓦礫

体の損傷を免れた施設でも、電気系統の損傷がひどく、ポンプ機能が失われている。仙台市から岩沼市にかけては、伊達政宗の命によって米の舟運を目的に造成された貞山堀が現在は基幹的排水施設として利用されている。総延長約60kmあり、おそらくわが国の運河としては最大級のものであろう。

津波の引き波によって堀には瓦礫が集積しているが、堀自体の損傷はほとんどなく、瓦礫撤去作業もだいたい進んでいる。一方、仙台平野の多くは、もともと地盤が低く、ポンプによって貞山堀に機械排水しなければならない地域であるが、地盤沈下により海拔0m以下の地域が大きく拡大し、常時の排水もポンプに依存しなければならない区域が広範囲に広がっている。
